Verifica di conformità legislativa

COMUNE DI TALAMELLO - MUNICIPIO - Verifica di conformità legislativa

16-9-2020

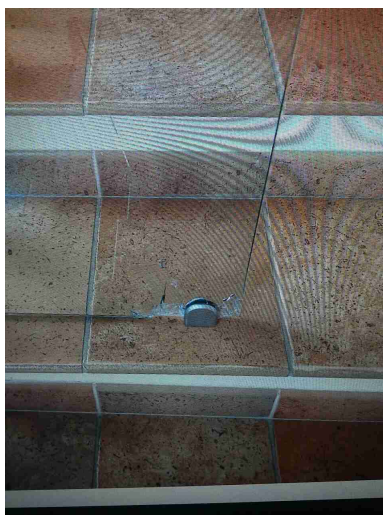
Segnalazione aggiuntiva n. 1	No	sede uff. tecnico e municipio: fissare lo zerbino all'ingresso
Segnalazione aggiuntiva n. 2	No	segnalare la presenza di porte a vetri a tutta altezza con idonee vetrofanie
Segnalazione aggiuntiva n. 3	No	archivio corrente: eliminare il materiale depositato a terra all'interno, installare almeno n. 1 altro estintore a polvere, eliminare gli spazi stretti (minimo 60 cm), installare cartellonistica di evacuazione.archivio distaccato: presenta spazi stretti

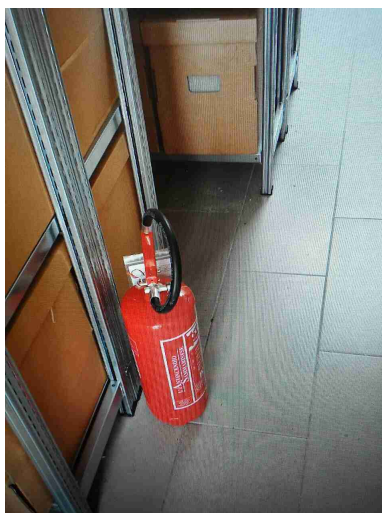
Gli estintori sono installati correttamente (facilmente raggiungibili, cartellonistica corretta, altezza adeguata)?

No

Municipio e archivio distaccato: posizionare gli estintori a parte a 1.5m di altezza da terra o in alternativa posizionarli su di una piantana porta estintore

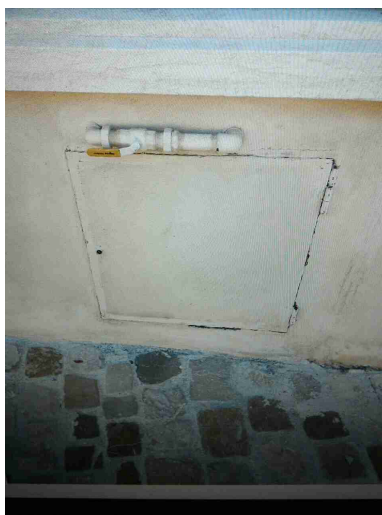
Le valvole del gas sono segnalate e sono facilmente raggiungibili?

No

sede uff. tecnico: installare cartellonistica indicante la valvola di intercettazione del metano

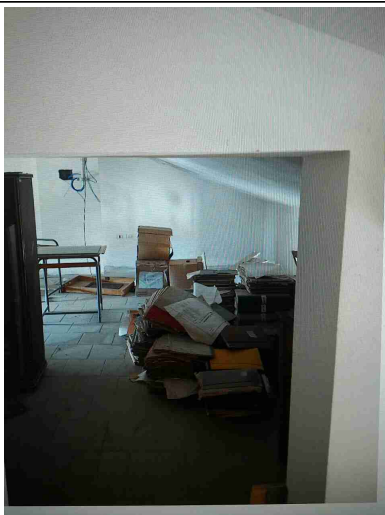
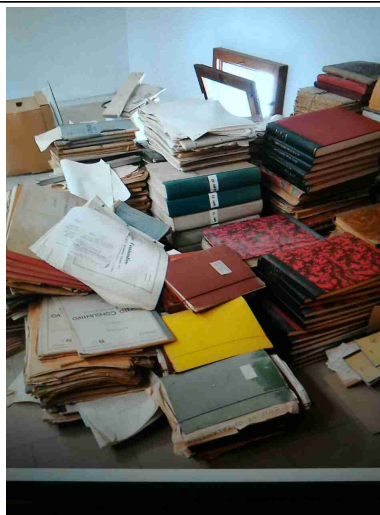
Le uscite di emergenza sono libere da ingombri, segnalate e facilmente apribili verso l'esodo?	Si	
Punti di raccolta in caso di evacuazione segnalati?	No	identificare per Municipio e la sede dell' uff. tecnico la cartellonistica indicante il punto di raccolta sulla pizza antistante
Presidi antincendio controllati semestralmente (es. estintori, idranti, porte tagliafuoco, ecc..)	No	il registro Antincendio non risulta aggiornato: aggiornare
Sono correttamente posizionate e ben distribuite le planimetrie di evacuazione?	No	predisporre planimetrie di evacuazione inviare DWG a SEA che si occuperà di redigere le planimetrie
Segnalazione aggiuntiva n. 1	No	sottotetto: eliminare il materiale cartaceo depositato a terra e limitare il quantitativo di carta sempre inferiore a 50 quintali

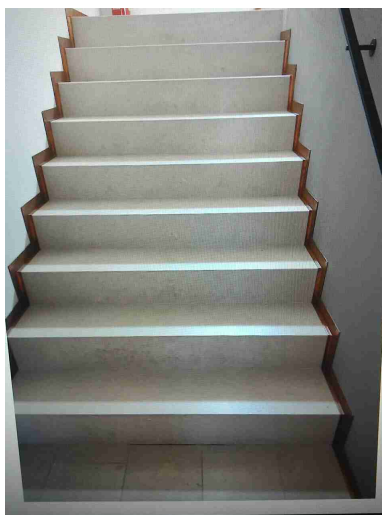
Nei gradini scivolosi sono presenti strisce antiscivolo?

No

installare sui gradini delle scale

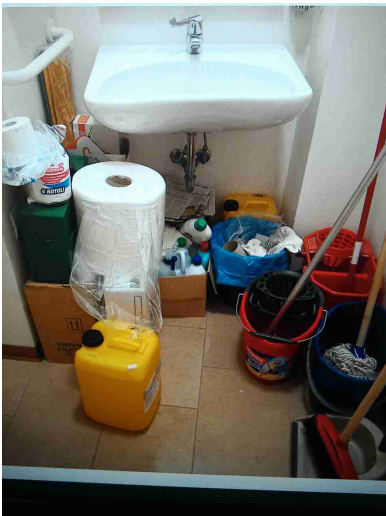
Rischio elettrico		
Segnalazione aggiuntiva n. 2	No	casa della musica: installare cartellonistica indicante il pericolo di elettrocuzione e il divieto di spegnimento con acqua
Rischi chimico e cancerogeno		
E' presente un deposito dedicato per prodotti chimici ed e' opportunamente segnalato?	No	installare armadio idoneo al contenimento delle sostanze chimiche pericolose

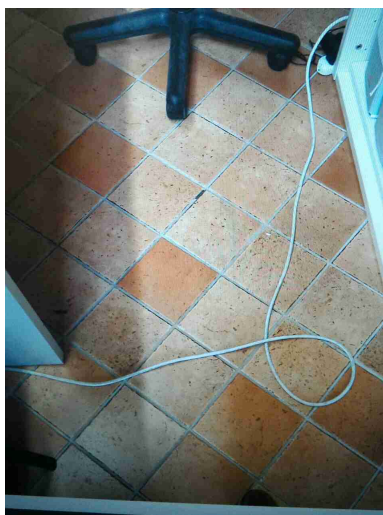
Buona condizione delle sedie?	Sì	
Scrivanie in buone condizioni?	Sì	
I cavi nelle postazioni PC sono disposti in modo tale da evitare inciampi e cadute?	No	sede uff. tecnico e casa della musica: raccogliere i cavi sparsi in idonee canaline passacavo o spirali raccogli cavi

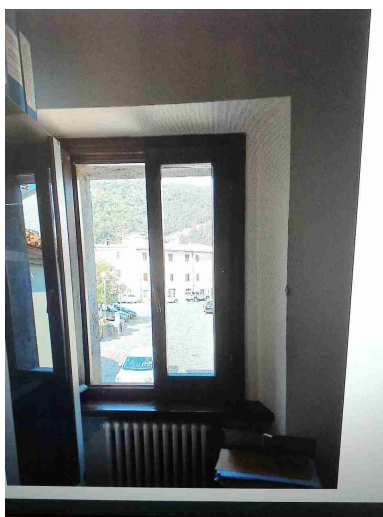
Gli schermi sono orientati in modo da ridurre abbagli e riflessi dalle fonti di luce oppure sono dotati di sistemi parasole?

No

sede uff. tecnico: installare tende alla veneziana alle finestre
