Verifica di conformità legislativa

COMUNE DI TALAMELLO - MUNICIPIO

COMUNE DI TALAMELLO - MUNICIPIO - Verifica di conformità legislativa

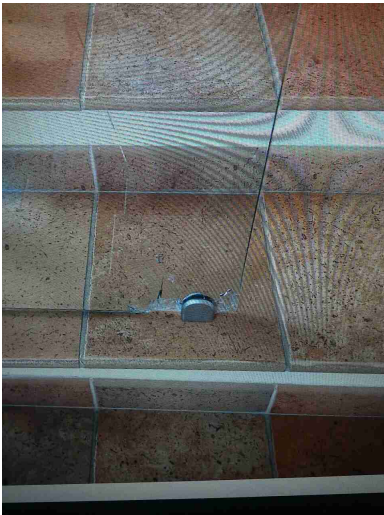
Impianti		
E' stato denunciato e sottoposto a verifica periodica l'impianto di messa a terra?	No	da verificare le scadenze per tutti gli edifici
L' edificio e' autoprotetto?	No	reperire esito della valutazione per tutte le sedi ad eccezione delle scuole per le quali è presente la relazione
Sicurezza delle strutture		
Nelle vetrate sono assenti fratture o vetri fragili che possono causare pericoli di infortuni?	No	sede uff. tecnico: sostituire il vetro della porta di accesso alla scala di collegamento piano terra - piano primo

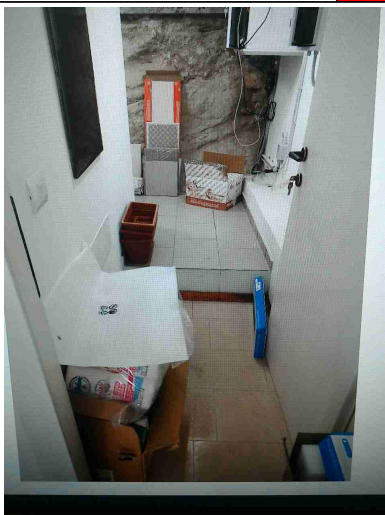
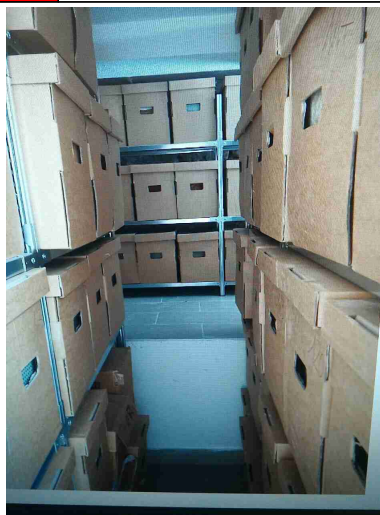
Segnalazione aggiuntiva n. 3

archivio corrente: eliminare il materiale depositato a terra, installare almeno n. 1 altro estintore a polvere, eliminare gli spazi stretti (minimo 60 cm), installare cartellonistica di evacuazione.

Archivio distaccato: presenta spazi stretti.

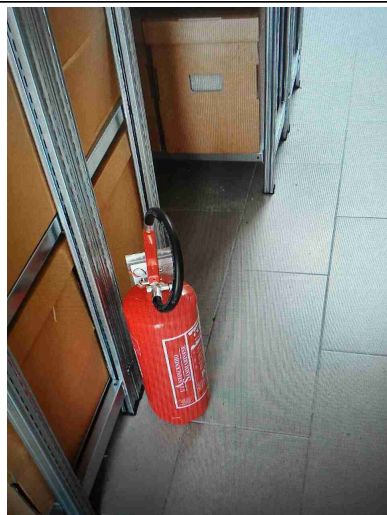
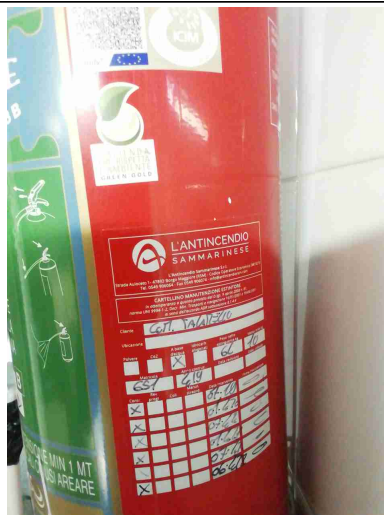
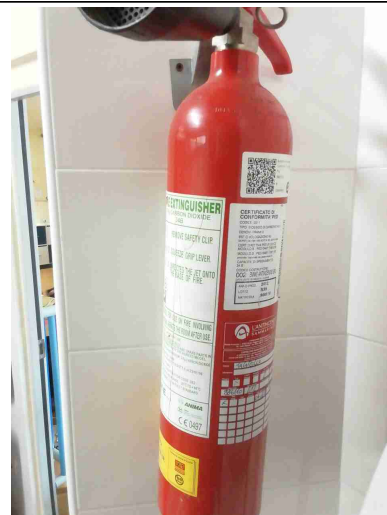
Gli estintori sono installati correttamente (facilmente raggiungibili, cartellonistica corretta, altezza adeguata)?

Municipio: posizionare gli estintori a parete a 1.5 m di altezza da terra o in alternativa posizionarli su di una piantana porta estintore.

Archivio corrente: installare la cartellonistica indicante l'estintore

CUCINE scuola infanzia: presente estintore da 2 kg. Sostituire con uno che spenga anche i fuochi di classe A

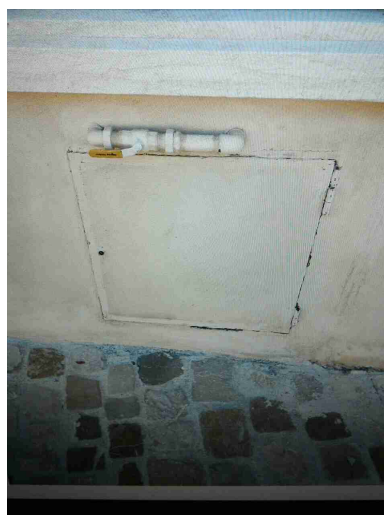
Le valvole del gas sono segnalate e sono facilmente raggiungibili?

MUNICIPIO: installare cartellonistica indicante la valvola di intercettazione del metano

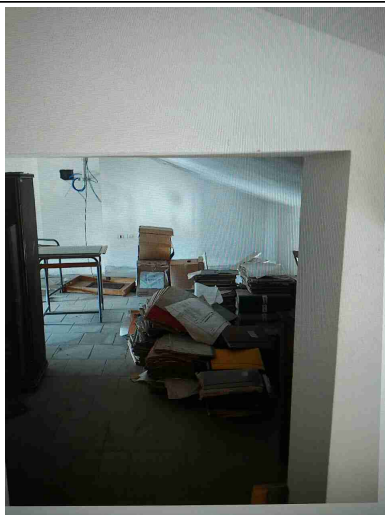
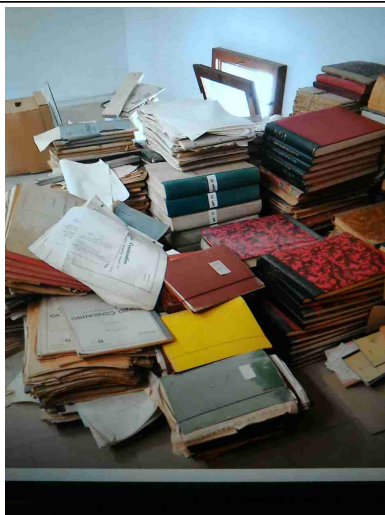
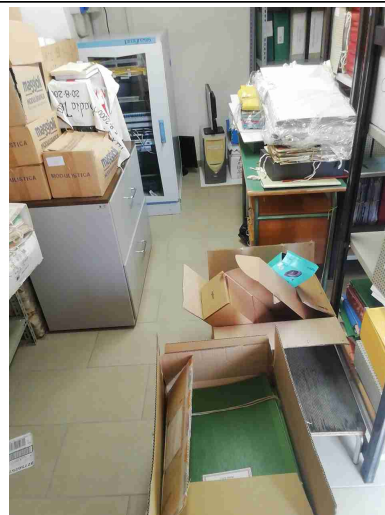
Segnalazione aggiuntiva n. 1	No	MUNICIPIO sottotetto e archivio corrente: eliminare il materiale cartaceo depositato a terra e limitare il quantitativo di carta sempre inferiore a 50 quintali

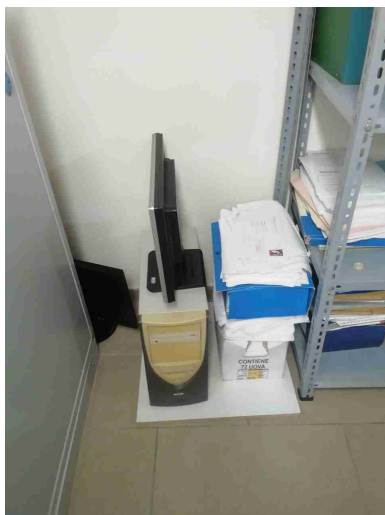
Segnalazione aggiuntiva n. 2

Archivio corrente: Eliminare il materiale elettrico elettronico obsoleto (monitor, pc e stampante)

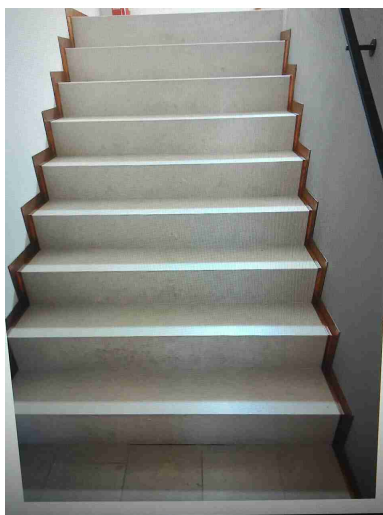
Nei gradini scivolosi sono presenti strisce antiscivolo?

Municipio: installare sui gradini delle scale

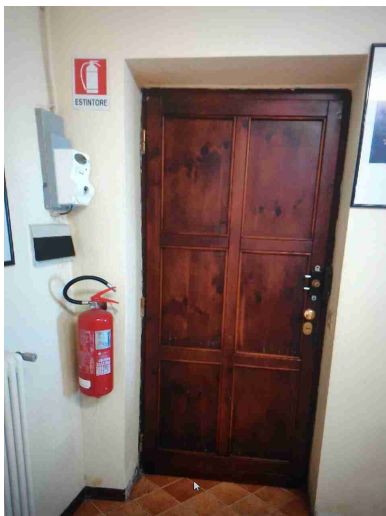
Rischio elettrico		
Sui principali quadri elettrici sono presenti i cartelli di Divieto di spegnere incendi con acqua e pericolo folgorazione?	No	Edifici pubblici: installare cartellonistica indicante il pericolo di elettrocuzione e il divieto di spegnimento con acqua.
Nei quadri elettrici sono presenti gli sportelli e risultano chiusi?	Si	
Segnalazione aggiuntiva n. 1	No	sede uff. tecnico: installare la cartellonistica indicante il pulsante di sgancio elettrico

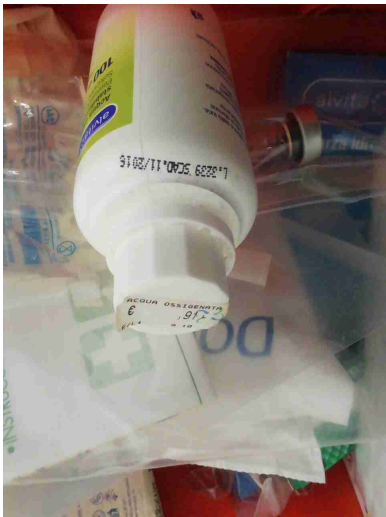
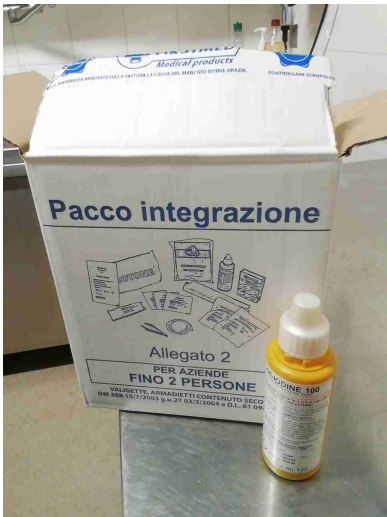
Primo soccorso		
Sono presenti le cassette di primo soccorso?	Si	
Le cassette sono in buone condizioni e sono assenti elementi scaduti o rovinati?	No	CUCINE SC. ELEMENTARI e materna: cassetta presente ma dotazioni scadute e incomplete
<div style="display: flex; justify-content: space-around;">

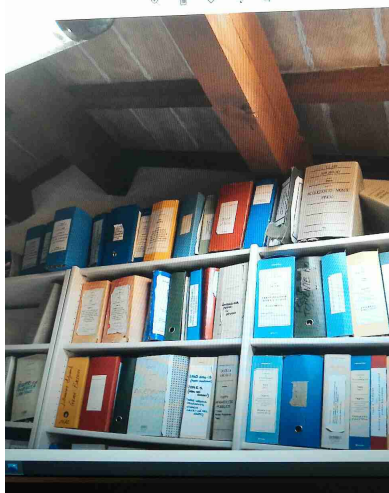
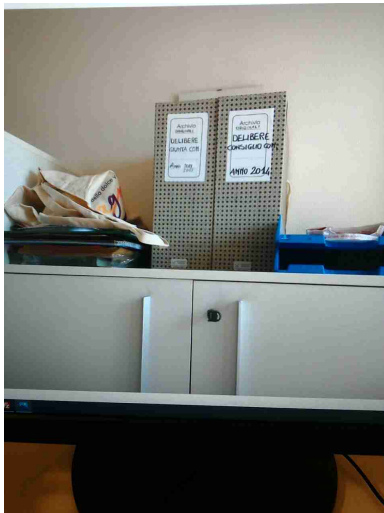
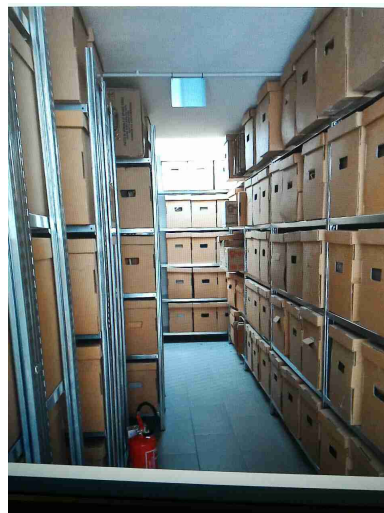
</div>		
Le cassette sono segnalate chiaramente e facilmente accessibili?	No	Municipio: installare la cartellonistica indicante la cassetta di primo soccorso
Rischi ufficio		
Archivi e scaffalature in buono stato di manutenzione?	No	<p>sede uff. tecnico e municipio: eliminare il materiale posizionato al di sopra delle scaffalature.</p> <p>Archivio distaccato: le scaffalature mancano della cartellonistica indicante la portata massima ammessa inoltre non risultano fissate a parete, a terra e controventate</p>

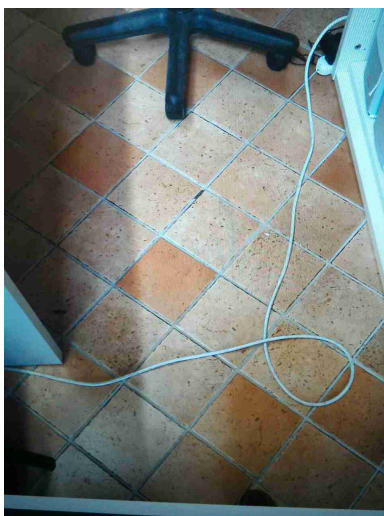
I cavi nelle postazioni PC sono disposti in modo tale da evitare inciampi e cadute?

sede uff. tecnico: raccogliere i cavi sparsi in idonee canaline passacavo o spirali raccogli cavi
