Verifica di conformità legislativa

I.C.S. Pennabilli_Primaria Secondaria Pennabilli

I.C.S. Pennabilli_Primaria Secondaria Pennabilli - Verifica di conformità legislativa

23-9-2019

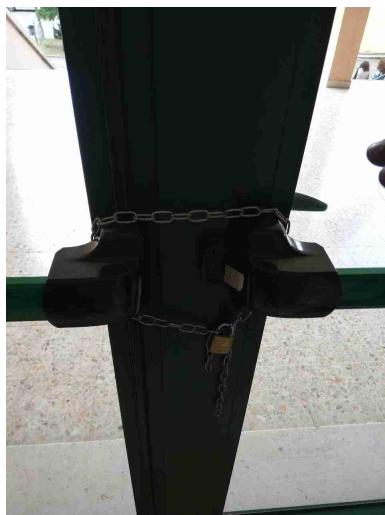
Gli idranti sono installati correttamente (facilmente raggiungibili, adeguatamente segnalati, buone condizioni, etc)?	Si	
Le uscite di emergenza sono libere da ingombri, segnalate e facilmente apribili verso l'esodo?	No	eliminare tutte le chiusure installate sulle uscite di emergenza (catena con lucchetto)

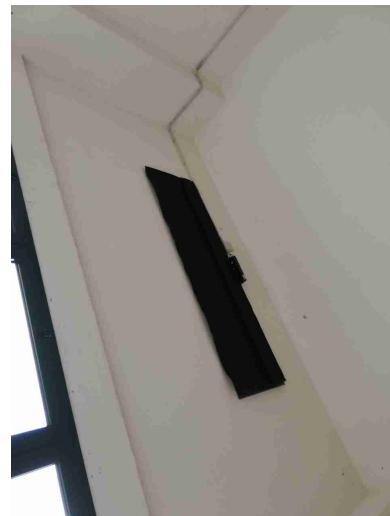
Presidi antincendio controllati semestralmente	No	<p>verificare presenza registro dei controlli e verificare controlli semestrali porte tagliafuoco, impianto rilevazione incendi, maniglioni antipanico; reperire evidenza del contratto di manutenzione dell'impianto antincendio. Aula docenti: porta REI non verificata.</p> <p>Apertura finestrata con funzione di evacuazione fumi, impedita da tendaggio installato dalle associazioni culturali per evitare l'ingresso della luce; eliminare tendaggio.</p>
--	----	---

Gli arredi, tendaggi, la tappezzeria, etc, rispettano l'adeguata reazione al fuoco?	No	
---	----	--

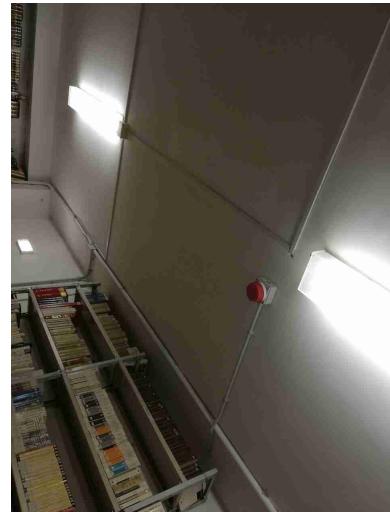
Segnalazione aggiuntiva n. 1	No	togliere i tappi dei rilevatori antincendio; in relazione alla concessione degli spazi ad associazioni culturali, l'impianto antincendio e in particolare i rilevatori dei fumi, vengono esclusi. vietare alle associazioni di manomettere l'impianto antincendio.
Segnalazione aggiuntiva n. 2	No	apporre segnale vie di esodo nel corridoio biblioteca piano terra e spogliatoio palestra

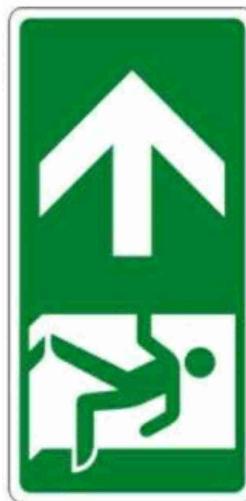
Segnalazione aggiuntiva n. 3	No	1. nei pressi della centralina dell'impianto fotovoltaico predisporre elenco con ubicazione dei rilevatori 2. ricordarsi di eseguire manutenzione semestrale e registrare controlli in registro
------------------------------	----	--

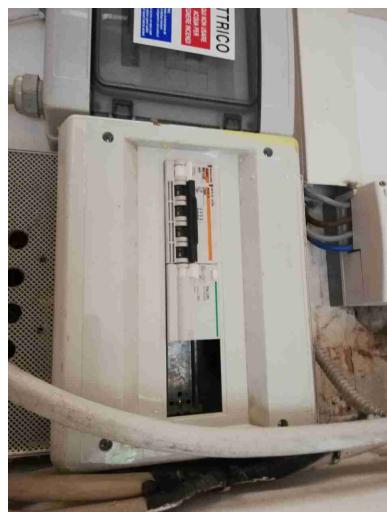
Sono assenti fonti di rischio causate da una cattiva gestione dell'impianto elettrico (adattatori non conformi, prese elettriche e/o prolunghe rovinate, cavi che creano fonte di inciampo, etc)?	No	
Segnalazione aggiuntiva n. 1	No	apporre segnale attenzione impianto fotovoltaico nell' area in cui e' presente il generatore con indicazione pericolo tensione elettrica
