Verifica di conformità legislativa

INDEL B SPA - STABILIMENTO LINEA 7

05-12-2019 09:02:18

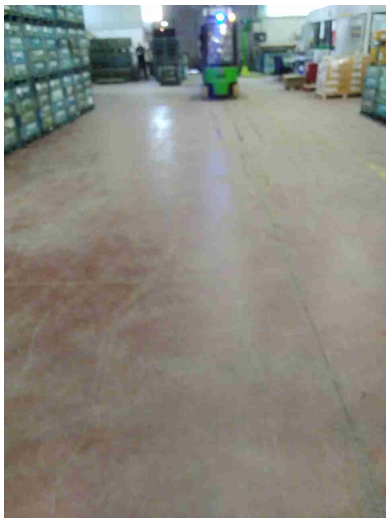
Sicurezza delle strutture		
Pavimenti e spazi esterni privi di buche e/o inciampi?	Si	
Ingressi e passaggi mantenuti puliti da ingombri?	Si	
Locali con accesso interdetto: i locali di deposito, locali tecnici e locali con accesso regolamentato sono provvisti di cartello di Divieto di accesso ai non addetti?	Si	
Passaggi per pedoni ben delimitati?	No	Ricolorare strisce a pavimento
Passaggi per carrelli e mezzi ben definiti?	No	Ricolorare strisce a pavimento

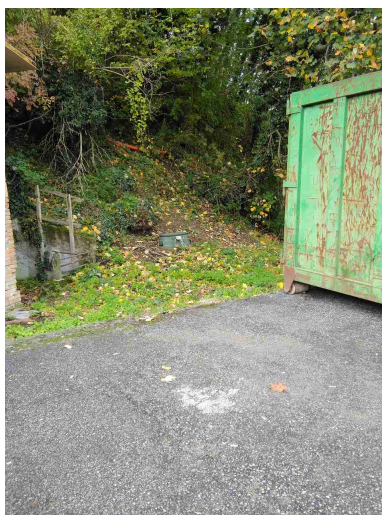
Gli estintori sono installati correttamente (facilmente raggiungibili, cartellonistica corretta, altezza adeguata)?

No

Da predisporre estintori per il serbatoio di gpl secondo il progetto di prevenzione incendi

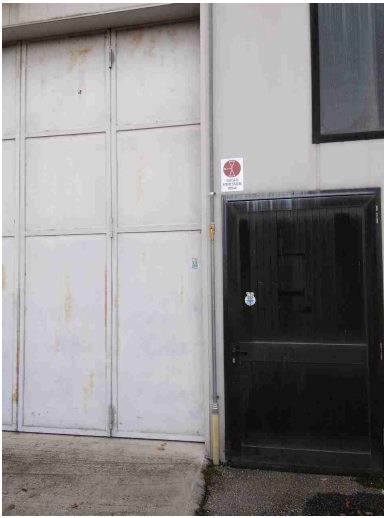
Prevenzione incendi		
Gli idranti sono installati correttamente (facilmente raggiungibili, adeguatamente segnalati, buone condizioni, etc)?	Si	
Le valvole del gas sono segnalate e sono facilmente raggiungibili?	Si	
I tubi (interni ed esterni) di adduzione del combustibile sono colorati di giallo?	No
