# Verifica di conformità legislativa (Sicurezza)

## LICEO ARTISTICO F. MENGARONI - PESARO

LICEO ARTISTICO F. MENGARONI - PESARO - Verifica di conformità legislativa

04-10-2022 10:09:28

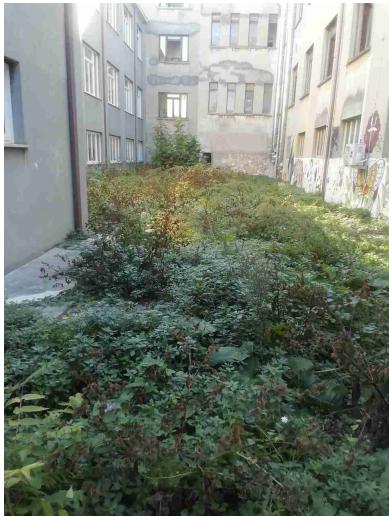
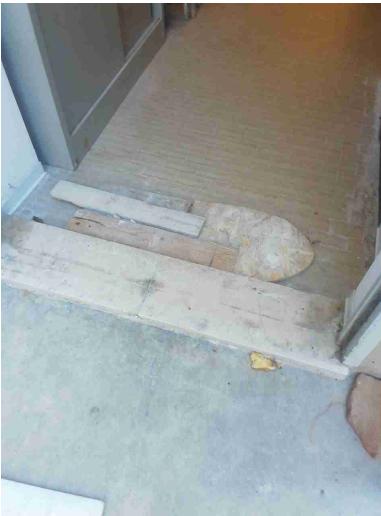
<b>Sicurezza delle strutture</b>		
Pavimenti e spazi esterni privi di buche e/o inciampi?	Si	
Ingressi e passaggi mantenuti puliti da ingombri?	No	ripulire il verde fuori dall'edificio rimuovere le piane di legno in prossimità dell'uscita di emergenza presso aula di plastica

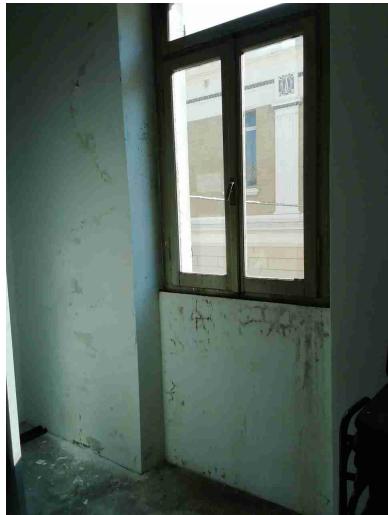
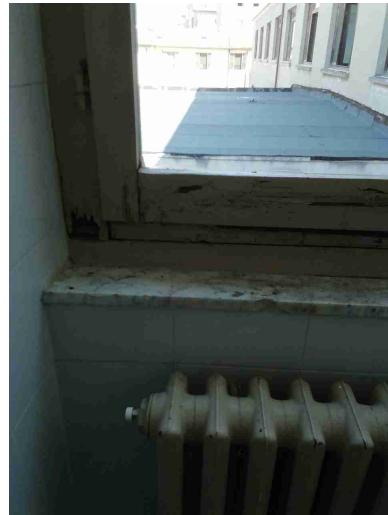
Nelle vetrate sono assenti fratture o vetri fragili che possono causare pericoli di infortuni?	Si	
Segnalazione aggiuntiva n. 1	No	infiltrazioni all'interno dello stanzino ex ENEL e nelle finestre bagno lato cortile interno

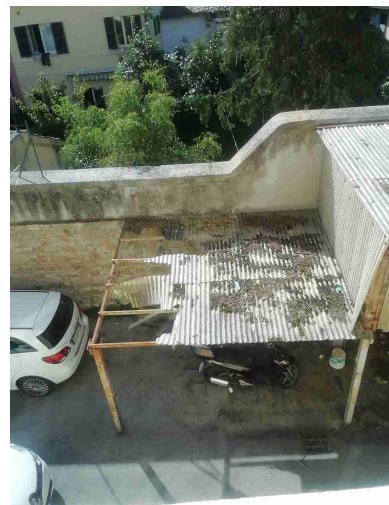
Segnalazione aggiuntiva n. 2

tettoia pericolante

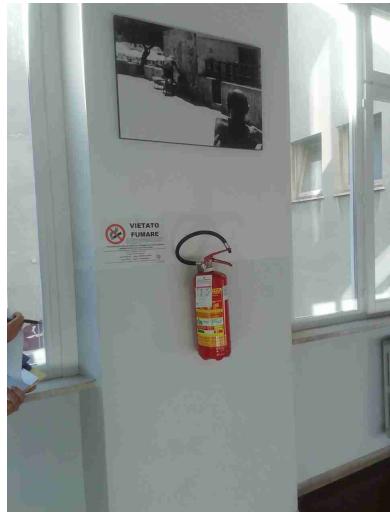
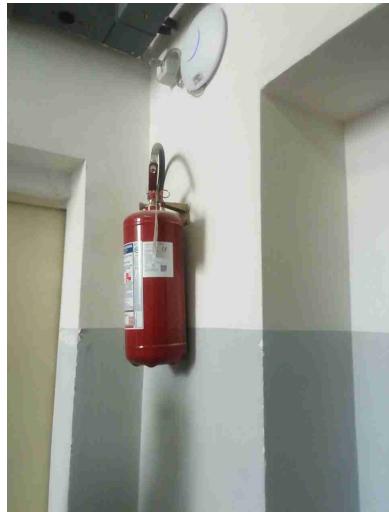
Gli estintori sono installati correttamente (facilmente raggiungibili, cartellonistica corretta, altezza adeguata)?

No

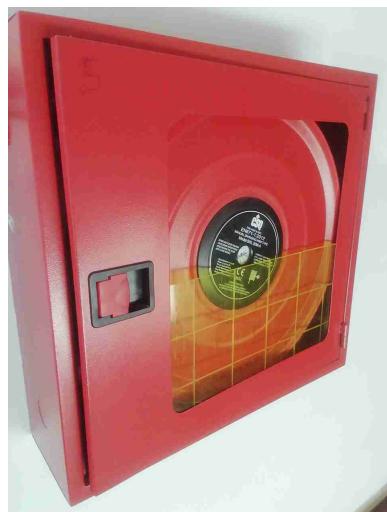
Gli idranti sono installati correttamente (facilmente raggiungibili, adeguatamente segnalati, buone condizioni, etc)?

alcuni idranti hanno gli sportelli rotti

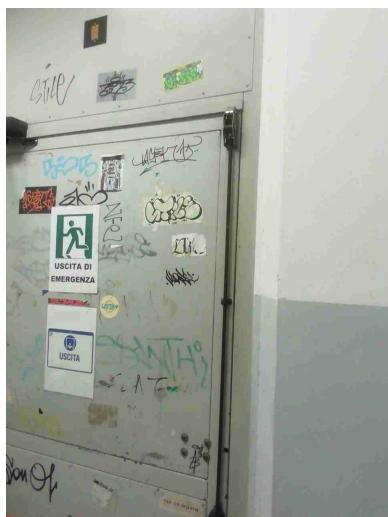
Le uscite di emergenza sono libere da ingombri, segnalate e facilmente apribili verso l'esodo?	Si	
Uscite di emergenza con sistemi di apertura omologati CE?	Si

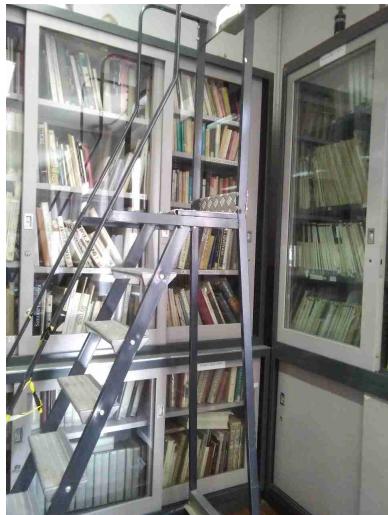
Le scale portatili sono in buone condizioni e conformi alla norma UNI 131?	No	scala interdetta. Il piano di calpestio deve avere fascia di fermo al piede e correte a mezza altezza
----------------------------------------------------------------------------	----	-------------------------------------------------------------------------------------------------------

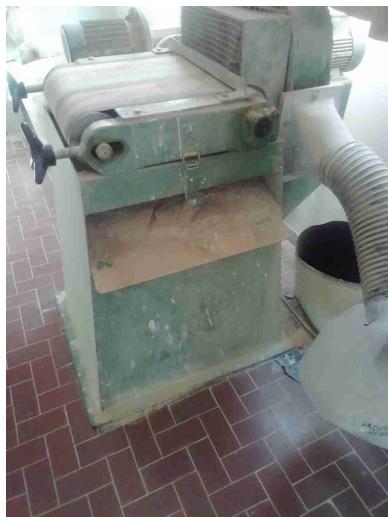
<b>Aerazione</b>		
I locali appaiono adeguatamente aereati (compresi spogliatoi e servizi igienici)?	Si	
<b>Macchine ed attrezzature</b>		
Le macchine e le attrezzature sono mantenute pulite?	Si	
Il pavimento intorno alle macchine e' mantenuto pulito?	No	mantenere pulita la macchina dalla polvere

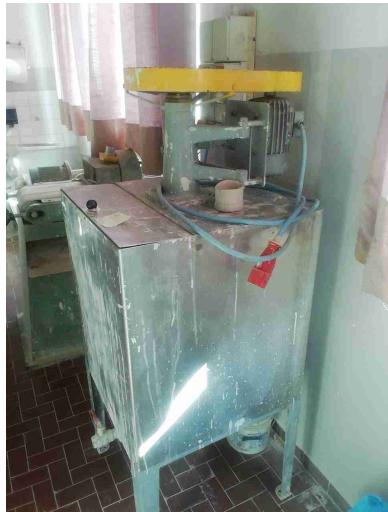
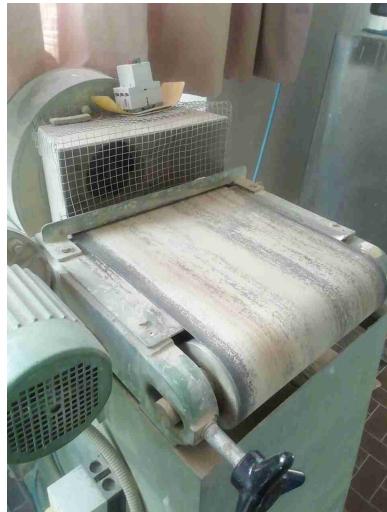
Le protezioni risultano in buone condizioni?	No	proteggere l'impastatrice con carter o protezioni nelle parti mobili fissare le protezioni nella carteggiatrice

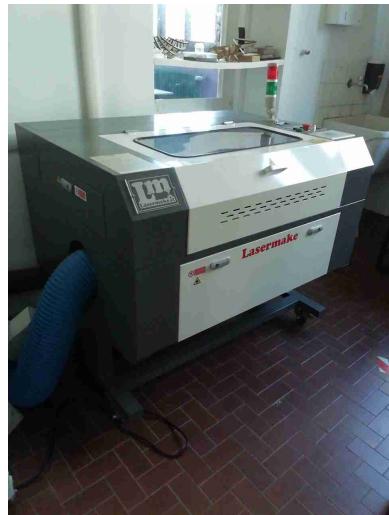
Scarti di lavorazione raccolti in sicurezza?	No	
Spazi di lavoro adeguati? (altezza 3m, superficie 2mq, volume 10mc)	Si	
Illuminazione a disposizione appare adeguata al compito?	Si	
I rischi residui sono segnalati con cartellonistica?	Si	
Segnalazione aggiuntiva n. 1	No	recuperare il manuale di uso e manutenzione della macchina Taglio laser verificare i filtri secondo indicazioni del manuale

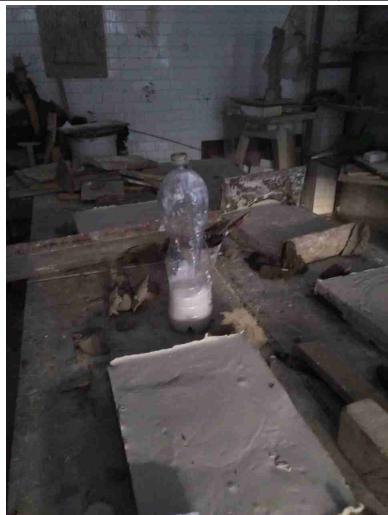
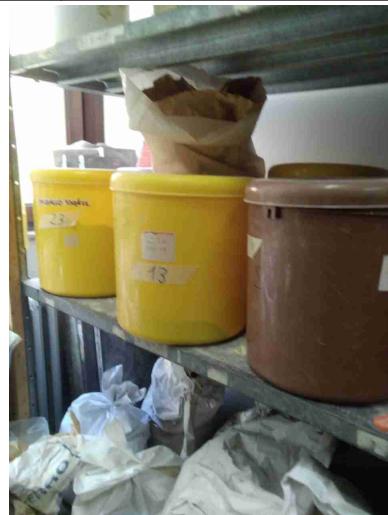
Sono disponibili le schede di sicurezza dei prodotti chimici utilizzati?	No	
Tutti i contenitori sono etichettati correttamente?	No	utilizzare le etichettature previste dal regolamento CLP

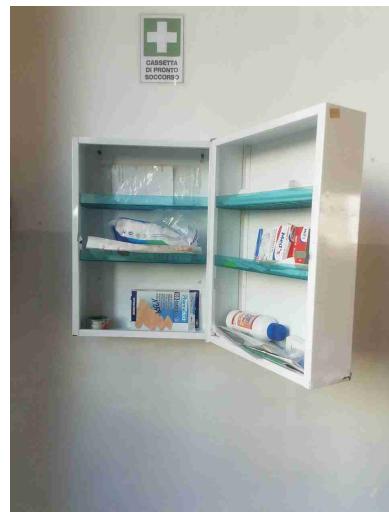
Sono presenti le cassette di primo soccorso?	Si	
Le cassette sono segnalate chiaramente e facilmente accessibili?	Si	
Segnalazione aggiuntiva n. 1	No	ripristinare il materiale essenziale nella cassetta al piano terradotare ogni cassetta di chiavetta
